日向川土地改良区 工務課  
( 事務連絡 )

## 7.25 豪雨災害による施設被害状況の確定と今後の見通しについて (第四報)

## < 福島揚水機場の被災について（全損確定） >

## < 宮内揚水機場の被災について（全損確定） >

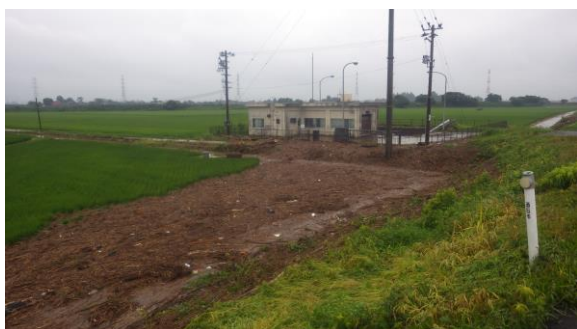
[福島揚水機場敷地外]

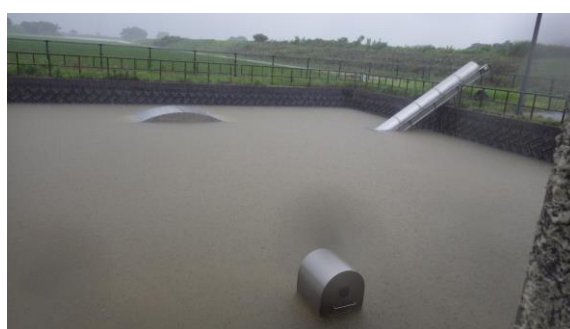
「福島揚水機場」は災害が発生した 7 月 25 日の午後には周辺道路が冠水し、機場地下にある揚水機が水没しました。また、地上部にある高圧受電盤、操作盤、TM/TC 盤の全てが冠水しています。

[福島揚水機場敷地内（水没時）]

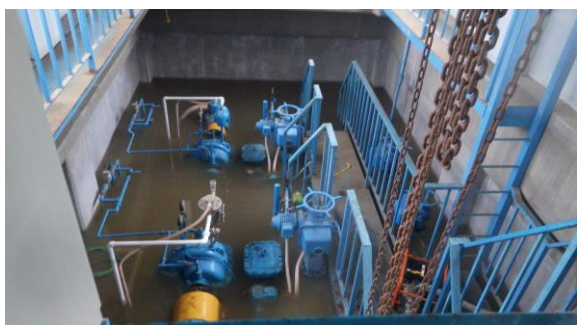
[機場内水没]

翌日 26 日の朝には水は引いており、機場内の状況確認が出来るようになったことから、職員の確認と次いでメーカーの点検を行いました。また、8 月 1 日に東北電気保安協会が確認し、全損が確認されました。電気設備が被災したことで今期の運転は絶望的であり、来年春の代掻き期間も運転出来る見込みも不明です。高圧受電設備の重要機器類は納期に半年から 1 年を要し、操作盤も製造・据付に最低 1 年を要します。地域は全体がパイプラインによる自然圧方式であるため途中からの注水手段はなく、復旧までは日向川頭首工からの取水で賄うことが強いられる状況です。

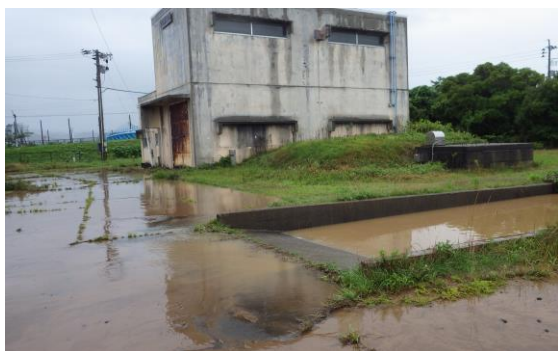
「宮内揚水機場」は災害が発生した7月25日の午後に草田川が氾濫し、南側の公園とともに冠水して設備が全て水没しました。高圧受電盤、操作盤、TM/TC盤の全てが冠水、揚水機のモーターや除塵機も完全に冠水したことから、今期の運転開始の見込みは絶望的であり、来年度の代掻き期間も運転出来る見込みは不明となっています。高圧受電設備の重要機器類は納期に半年から1年を要する物があり、また操作盤も製造・据付に最低1年を要する見込みです。地域は全体がパイプラインによる自然圧方式であるため途中からの注水手段はなく、復旧までは日向川頭首工からの取水で賄うことが強いられている状況です。

[ 宮内 揚水機場（被災後） ]

復旧方法はこれから県と調整を行っていきますが、災害復旧を活用した実施を想定しています。その場合、災害査定等によって実発注が遅れるため、復旧には長期化が予想され、完全復旧は発注時期によるものの、早くても来年度中、もしくは再来年度のかんがい期間以降になることが想定されます。他にも「興休揚水機場」の除塵機が冠水（機場内は被害無し）、水路への土砂堆積等が生じており、運転再開の見込みはありません。

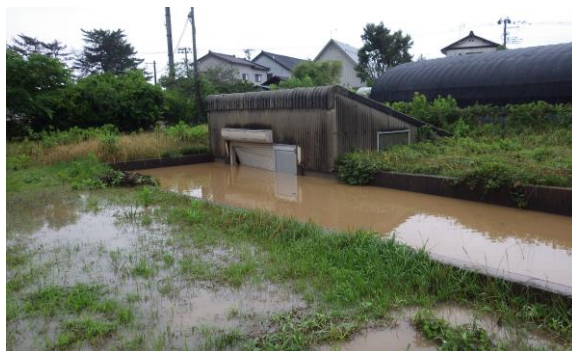
[ 宮内 除塵機建屋 ]

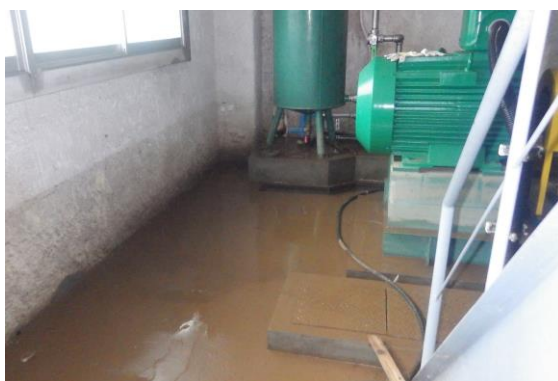
[宮内 機場内水没]

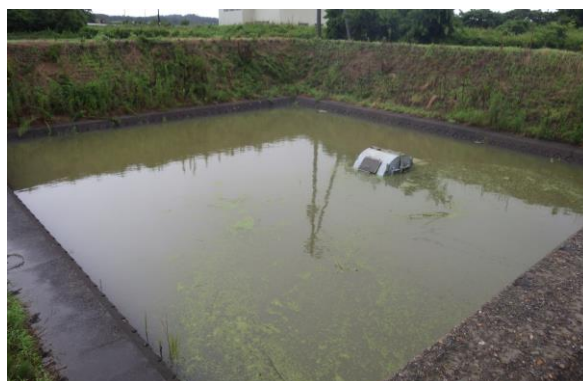
[ 興休 除塵機 ]
